# **KAINUUN 1. VAIHEMAAKUNTAKAAVA**

## **Vuosangan harjoitusalueen arkeologinen inventointi**

Kainuun 1. vaihemaakuntakaava  
Vuosangan harjoitusalueen arkeologinen inventointi

Kainuun maakunta -kuntayhtymä  
2011

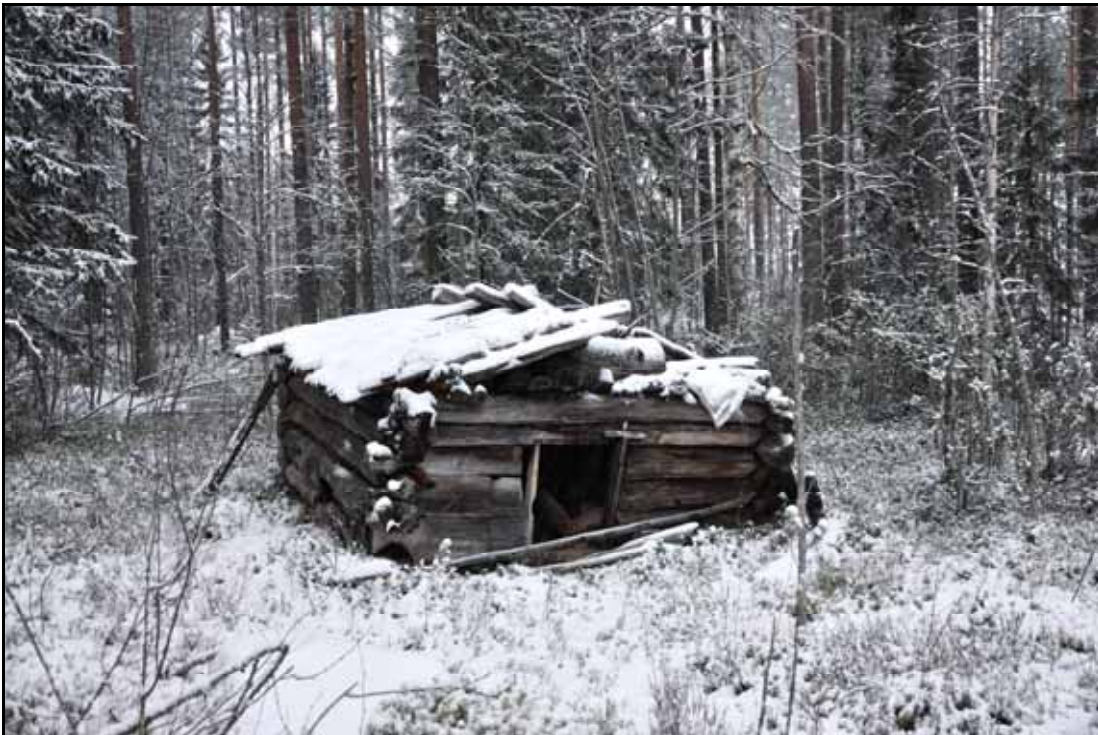
Kohde sijaitsee Piikkulanahoa pohjoisesta reunustavan suon pohjoislaidassa. Tulikankaan ja Kivikankaan väliseltä Honkivaarantieltä, 3,8 kilometriä sen Hyrynsalmentien puoleisesta päästä, erkanelee kohti etelää, Kellojärventielle johtava metsäautotie. Siltä haarautuu vajaan 0,1 kilometrin päässä ajoura lounaaseen. Lähellä ajouran päätä sijaitsee huonokuntoinen sauna (p = 7140 710, i = 3595 830). Sen koko on noin 3 x 3 metriä, ovi on kohti etelää. Seinät on tehty melko suurista hirsistä, niitä on vain seitsemän. Kivistä ladottu savukiuas on sisään mentäessä oven oikealla puolella. Saunan katto on osaksi romahtanut ja seinähirretkin alkavat olla melko lahoja. Kyllösen mukaan kyseessä on tervanpolttajien sauna. Rakennus on merkitty peruskarttaan.

Saunasta 40 metriä länteen on kahdeksan metrin läpimittainen tervahaudan pohja (p= 7140 705, i = 3595 785). Saunasta vajaan 40 metriä kaakkoon on yhdeksän metrin läpimittaisen tervahaudan pohja (p = 7140 695, i = 3595 855). Lisäksi Piikkulanahon länsirinteessä, 0,2 kilometriä lounaaseen on kartan mukaan tervahauta. Sitä en käynyt tarkastamassa.

Kuva: 7633:1. Piikkulanaho 1. Tervanpolttajien sauna etelästä.

Tervahautojen lähellä on usein kiukaalla varustetun pienen rakennuksen pohja, sen sijaan pystyssä oleva tervanpolttajien sauna on ilmeisesti hyvin harvinainen. Siksi Piikkulankankaan saunan kunnostaminen on hyvin toivottavaa.

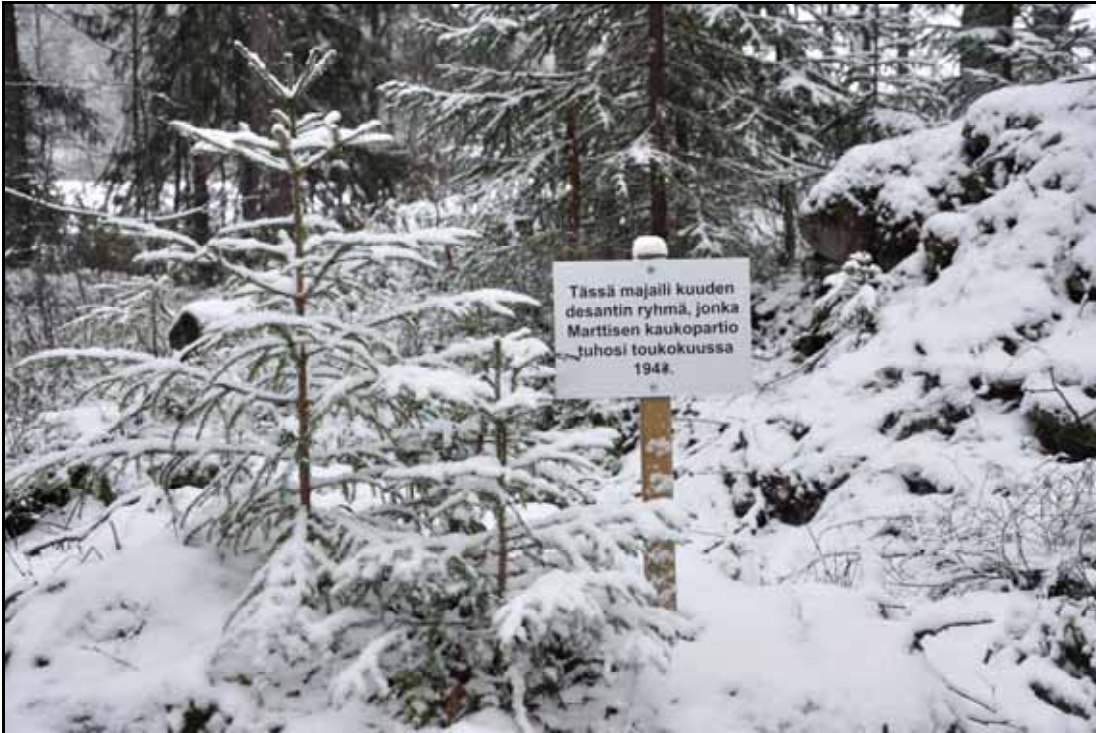
Kohde sijaitsee Sutisenjoen niskan pohjoisrannalla. Paikalla on osaksi pienen kumpareen rinteeseen kaivetun 3,5 x 3,5 kokoisen hirsikämpän jäännös. Siitä vajaat 20 metriä pohjoisluoteeseen on kiukaan jäännös, siihen mahdollisesti liittyviä seinähirsistä ei pystynyt lumen peittämässä maassa erottamaan. Kolmas rakennuksen pohja sijaitsee ensimmäisestä vajaat 20 metriä länteen/länsiluoteeseen. Sillä näytti olevan kokoa 7 x 6 metriä eikä siinä havaittu tulisijan jäännöksiä.

Paikka liittyy sotahistoriaan ([http://www.vieksi.fi/documents/desanttitarina\\_170808\\_html.html](http://www.vieksi.fi/documents/desanttitarina_170808_html.html)). Vuonna 1943 silloin viimeisiään vedelleelle kämpälle majoittui kuusi puna-armeijan desanttia. Asiasta tiedon saaneet suomalaiset sotilaat ottivat heistä neljä vangiksi ja kaksi surmattiin tulitaistelussa kämpän ulkopuolella. Surmatut haudattiin kämpän viereen. Paikalla järjestettiin tapauksen johdosta muistotilaisuus 18.9.2010 ja sinne pystytettiin kaksi muistokylttiä.

Kuva: 7633:6. Sutisenjoen niska. Kämpän raunioille pystytetty muistotaulu.

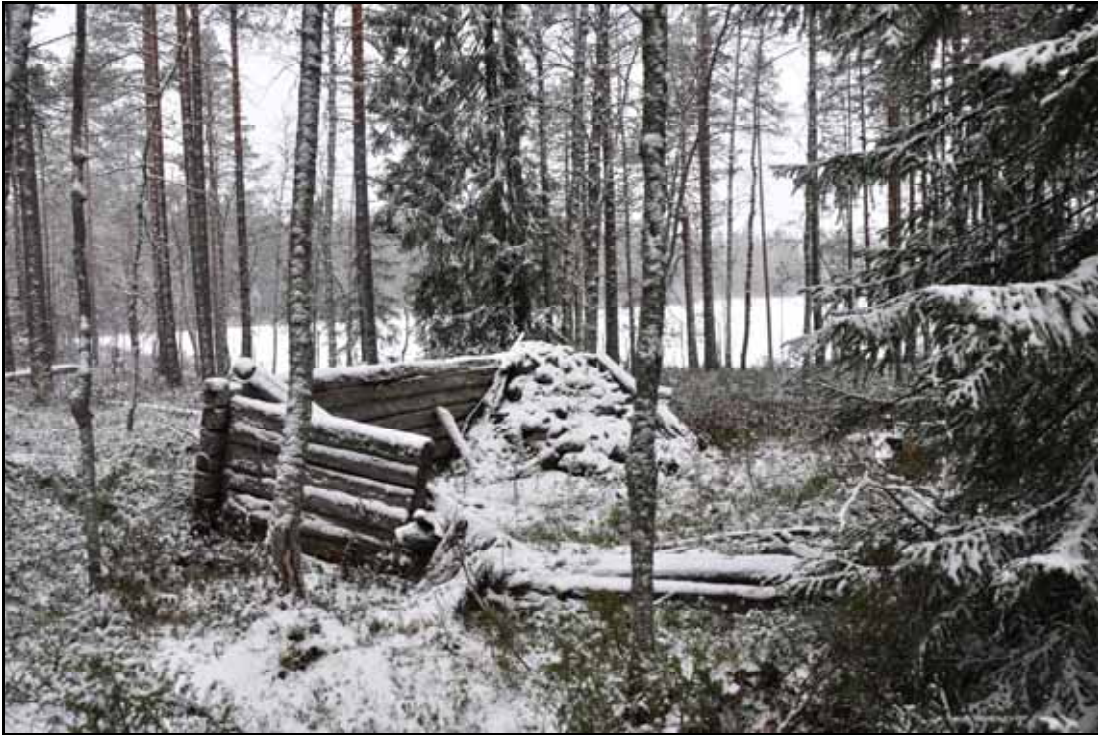
Kohde sijaitsee Sutisenjärven Etelälahden suun lounaisrannalla, 1,2 km Sutisen nykyisestä kämpästä etelään. Paikalla on 4 x 5,5 metrin kokoisen kämpän raunio. Siinä on ollut ovi rantaa kohti, sisään tullessa oven oikealla puolella on kiukaan jäännökset. Kämpän kiukaanpuoleista länsiseinää on vielä pystyssä. enimmillä 1,5 metrin korkeudelta. Länsiseinän ulkopuolella näyttää olevan jonkinlaisen varaston tai muun vastaavan suojan jäännökset.

Kuva: 7633:10. Etelälahti 1. Kämpän rauniot

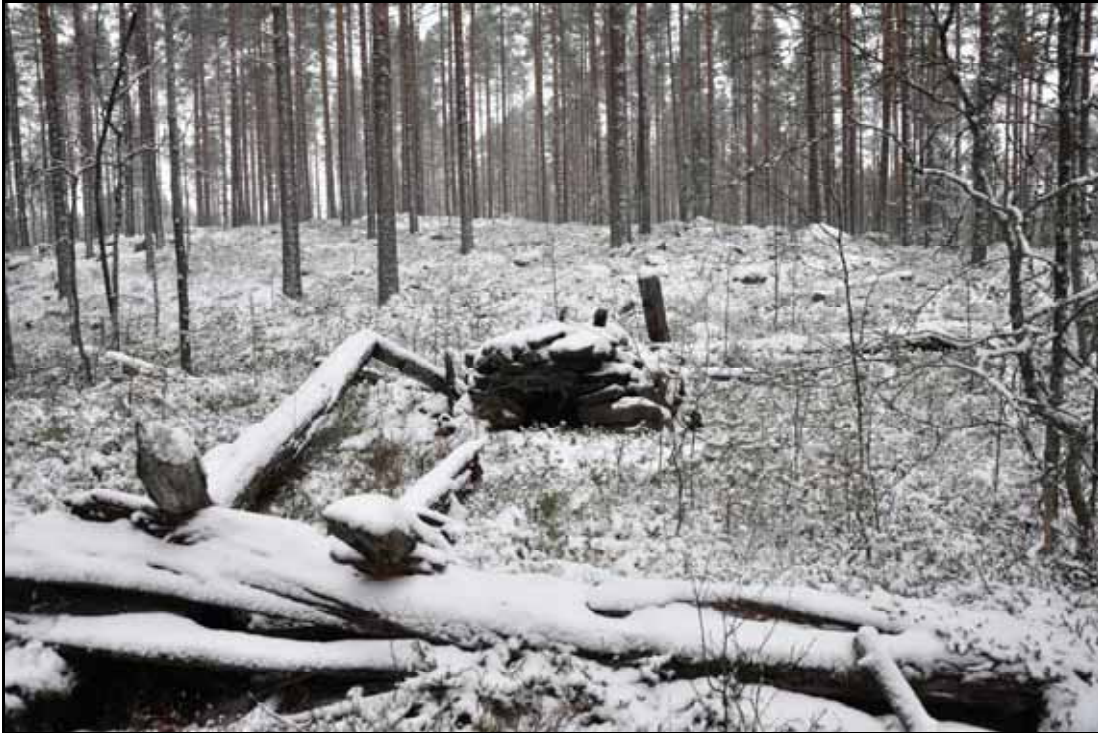
Kohde sijaitsee Sutisenjärven eteläosassa olevan Etelälahden länsirannalla, järven eteläisimmästä kohdasta noin 150 metriä pohjoisluoteeseen ja Sutisen nykyisestä kämpästä 1,4 kilometriä etelään. Paikalla on 4 x 5,5 metrin kokoisen kämpän pohja. Kiuas on poikkeuksellisesti ollut keskellä lännenpuoleista takaseinää. Aivan lähellä rantaa on talliksi tulkitun tulisijattoman rakennuksen jäännös. Sen koko on ehkä 5 x 3,5 metriä, maassa oli hirsii siten, että seinän paikkaa oli vaikea määrittää.

Kuva: 7633:13. Etelälahti 2. Kiuas ja seinähirsiä idästä.

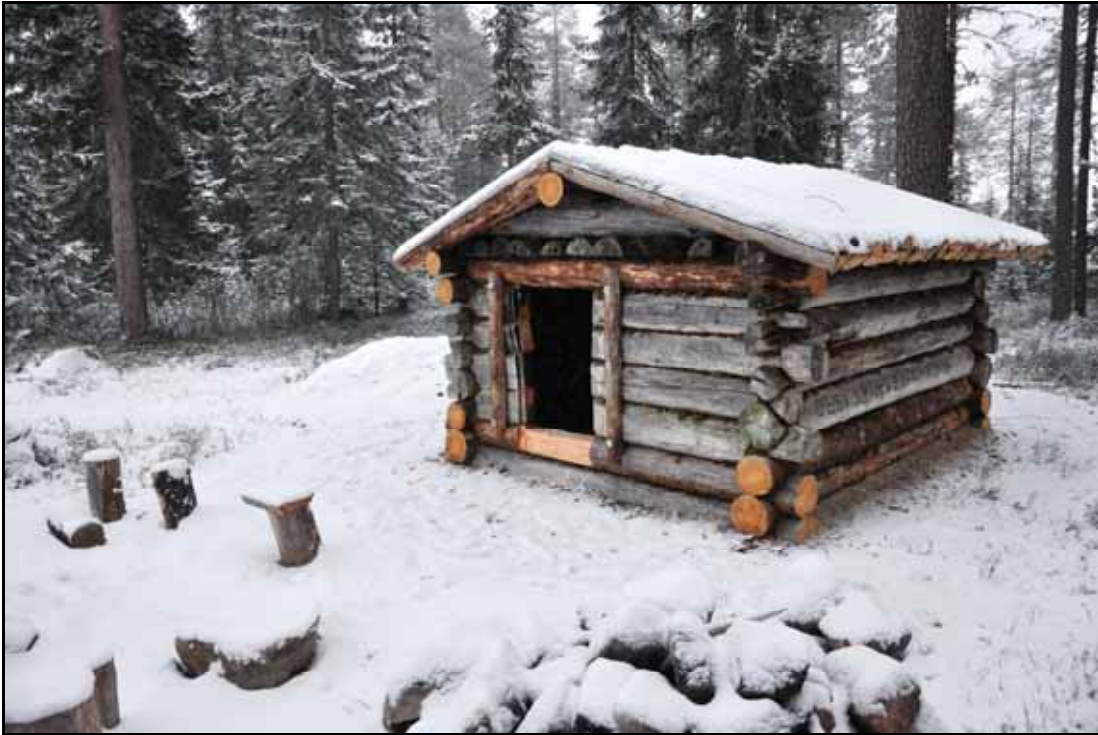
Rimpisuon länsiosan pohjoisreunassa, heti Honkivaarantien eteläpuolella, 0,6 kilometriä itään Kivikankaalle johtavan tien haarasta, on vanha sauna, jota metsähallitus on parhaillaan kunnostamassa. Rakennus on merkitty uusille kartoille, sen sijaan vuoden 1974 peruskartasta se puuttuu.

Kuva: 7633:20. Rimpisen sauna. Kunnostettu kämppä luoteesta.

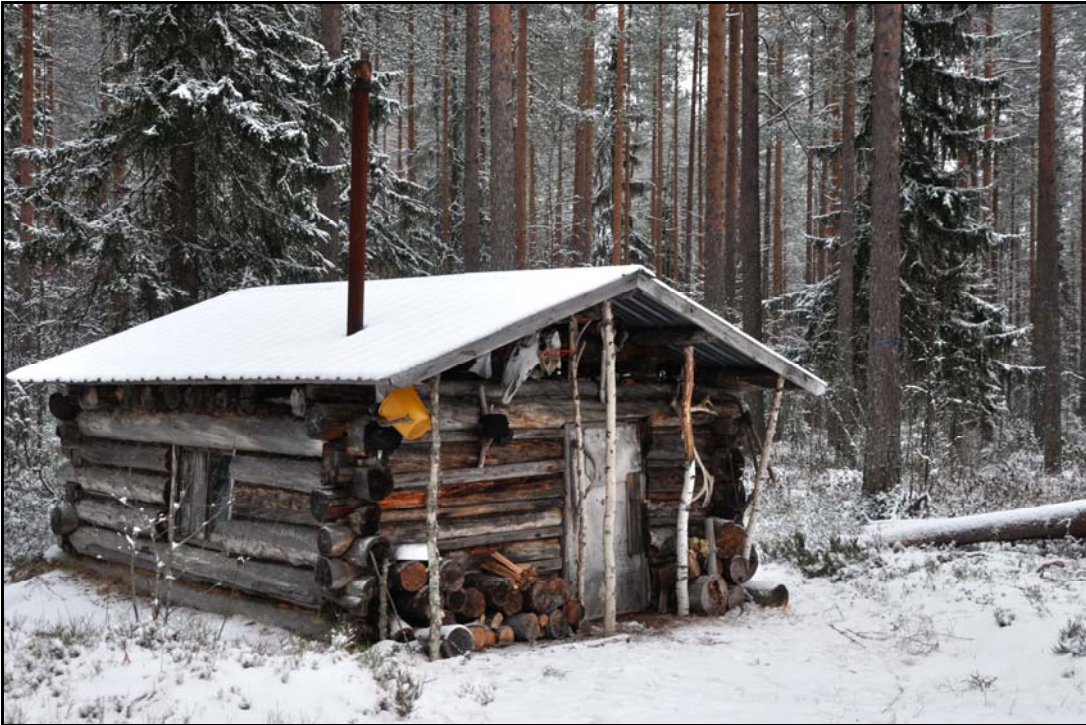
Kävin paikalla Yrjö Kyllösen opastuksella. Kohde sijaitsee noin 200 m lounaaseen kohteesta Hanhisaunan kangas. Sen kuvauksessa mainitun polun päässä, lähellä suon reunaa on hirsistä tehty, noin 3,4 x 4 metrin kokoinen, hyväkuntoinen autiotupa. Oven yläpuolella olevaan hirteen on kaiverrettu kämpän nimeksi 'HANHISAUNA'.

Kämpässä on uudehkon näköinen peltikatto ja tyhjien pullojenkin määrästä päätellen kämpä on edelleen kohtuullisen ahkerassa käytössä. Jostain syystä Hanhisaunaa, enempää kuin sinne johtavaa polkuakaan ei ole Kansalaisen karttapaikan uudella kartalla, sen sijaan ne on merkitty vuoden 1974 peruskarttaan. Kämpän sijainti on mitattu kyseiseltä kartalta, koska kömmähdyksen vuoksi koordinaatit jäivät tallettamatta gps-laitteelle.

Kuva: 7633:15. Hanhisauna. Kämppä lännestä

Rakennus kertoo alueen käytöstä ja on hyvä perinteisen suomalaisen autiotupakulttuurin edustaja. Siksi sitä voi pitää säilyttämisen arvoisena.
